Besiktningssprotokoll

Anticimex Försäkringsbesiktning i samarbete med Fastighetsbyrå

ORMINGE 36:3

MÖJAVÄGEN 13
132 34 SALTSJÖ-BOO

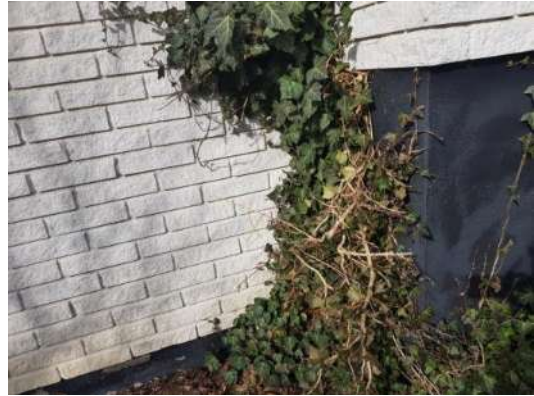
Växter förekommer i anslutning till grundmur.

Med rabatter och växter nära grundmuren riskerar man att få fukt kvarstående i väggarna med risk för invändiga fuktskador samtidigt som rötter kan skada grundmuren och sätta dräneringsledningen ur funktion.

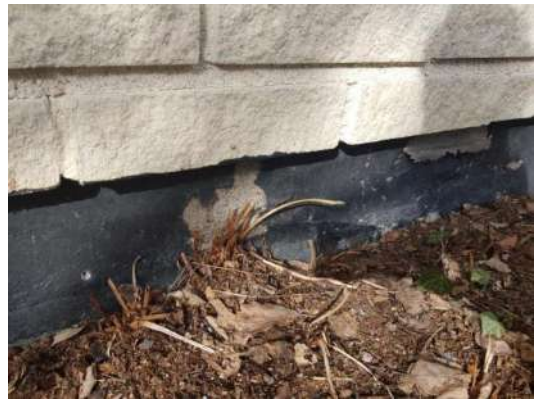
Sprickor/färgsläpp finns i sockel.

Sprickorna i sockeln innebär risk för frysskador.

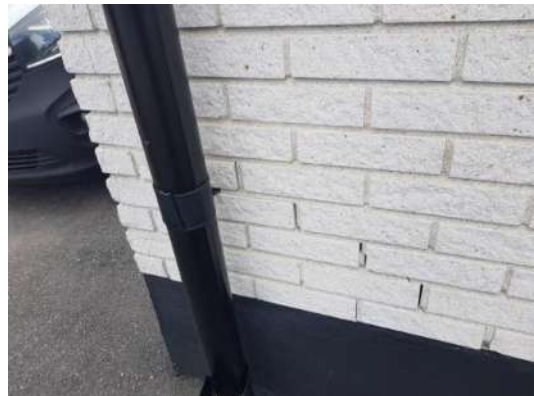
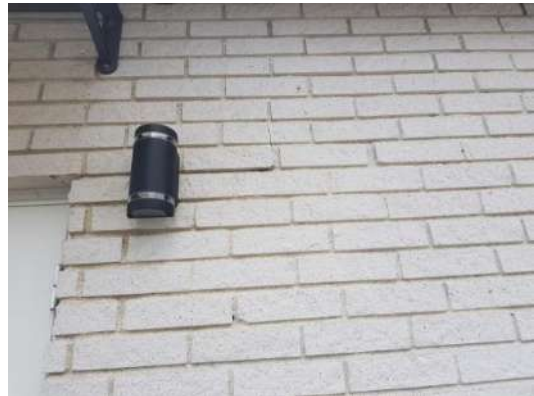
Kondensvatten från luftvärmepumpens utedel leds inte bort från husgrunden.

Bristen medför ökad risk för att vatten tränger in i anslutande konstruktioner med fuktrelaterade skador som möjlig följd. Observera att ingen besiktning av byggnadens värmesystem eller värmepumpen ingått i uppdraget.

Sprickor förekommer i tegelfasaden.

För att kontrollera orsaken till och omfattningen av sprickorna i tegelfasaden rekommenderas att fackman kontaktas för att utföra en fördjupad undersökning.

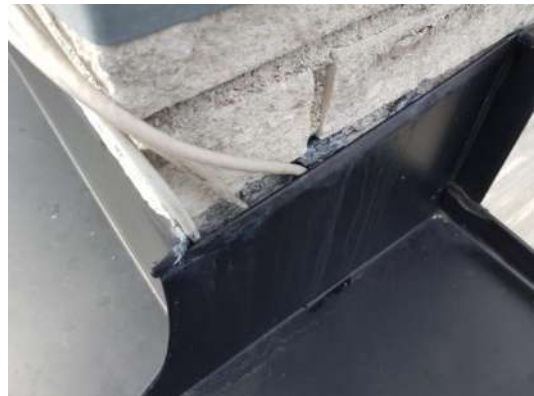
Otättheter noteras mellan tegel och plåtar på skorstenen.

Brister i utvändiga taktäckningen kan leda till att regn- eller smältvatten tränger ner i underliggande takkonstruktion och orsakar fuktrelaterade skador, vilket kan medföra mikrobiella skador.

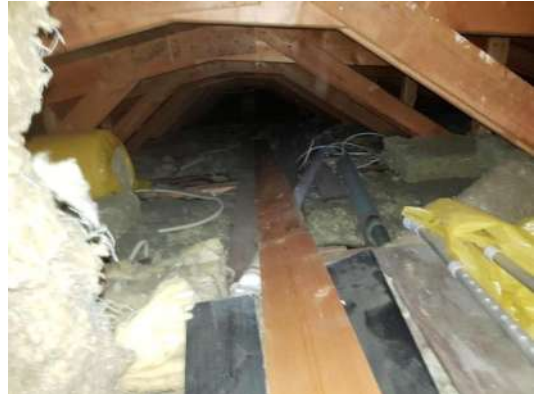
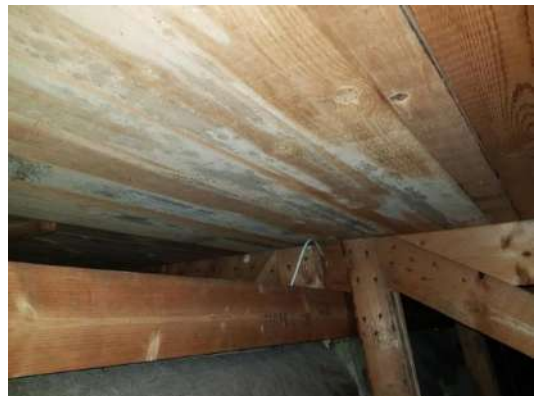
Vindarna är endast besiktigat strax innanför luckan då det saknades landgångar.

Från luckan noteras att det förekommer missfärgningar och äldre torkade fuktfläckar.

På del av vinden som gick att besiktiga uppmättes fuktvärden under kritisk fuktnivå för mikrobiell tillväxt och normal lukt upplevdes.

Fuktkvoten i underlagstak/takbjälkar uppmättes till 11 %.

Utrymmet mellan ytter- och innertak har inte kunnat besiktigas i sin helhet då det saknas landgång över isolering. Vi rekommenderar att en landgångar monteras och att kompletterande besiktning utförs av vindsutrymmen när landgångar är monterade.

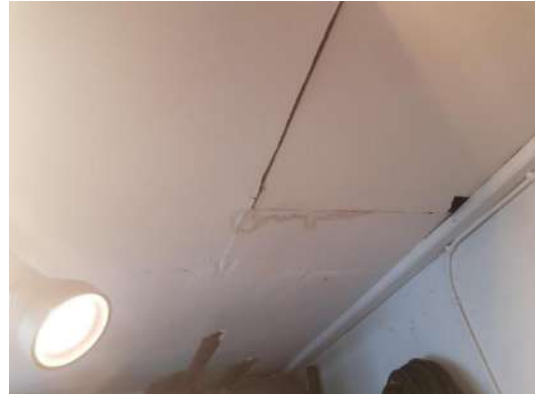
Fuktfläck noteras i taket.

Fuktfläckar kan bero på olika saker, och kan vara ett tecken på ett tidigare eller pågående läckage. För att kontrollera orsaken till och omfattningen av fuktskadorna samt eventuella följdskador rekommenderas att en fördjupad undersökning utförs.

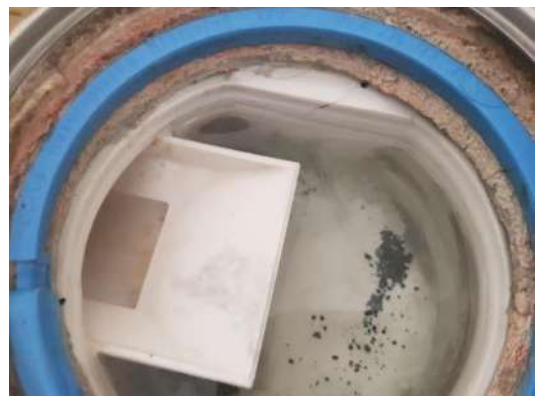
Rör genomföring finns i golv

Rör genomföringar i golvet medför en ökad risk för att vatten tränger ner i omkringliggande konstruktioner och orsakar fuktskador.

Golvbrunnsmanschett är felmonterad i golvbrunn den sticker ut under klämringen.

När brunnsmanschetten är felmonterad i golvbrunnen innebär det risk för fuktskador. Vatten kan tränga ner i omkringliggande konstruktioner med fuktrelaterade skador som följd.

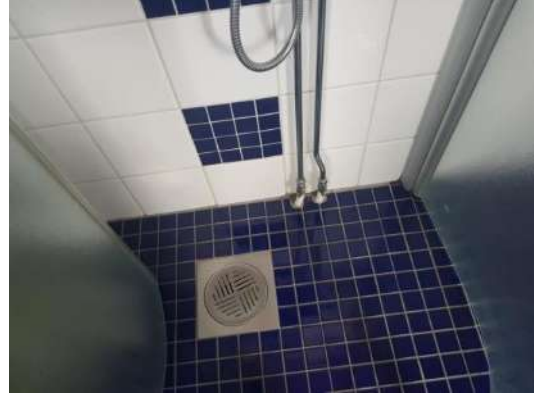
Rör genomföring finns i goli duschen.

Rör genomföringar i golvet medför en ökad risk för att vatten tränger ner i omkringliggande konstruktioner och orsakar fuktskador.

Golvbrunnsmanschett är felmonterad i golvbrunnen din sticker ut under klämringen.

När brunnsmanschetten är felmonterad i golvbrunnen innebär det risk för fuktskador. Vatten kan tränga ner i omkringliggande konstruktioner med fuktrelaterade skador som följd.
